MAXMEP Umeälven

# Bilaga 3.

Innehåll: Storuman till och med Överuman.

## Storuman dämningssområde

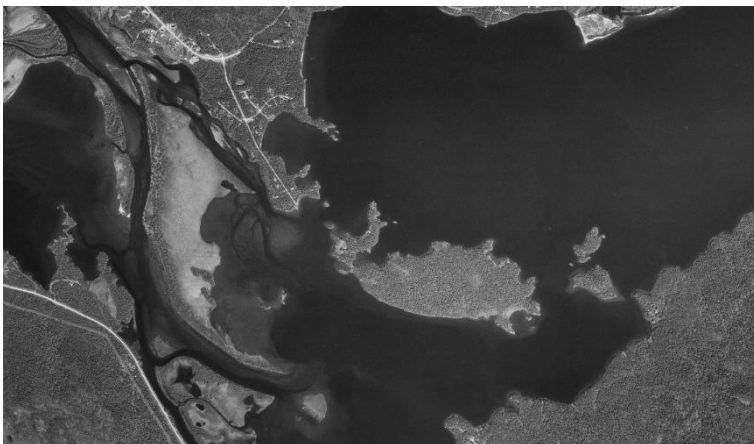
Figur 83. Ortofoto från 1988 över deltaområdet. Källa: Länsstyrelsen

Genom inventeringar har projektet sett att deltaområdet i Lill-Laisan har förändrats sedan 1990-talet. Problemen har påtalats av lokalt boende i Västansjö och Laisan. Deltaområdet har blivit väsentligt grundare och substratet har enligt lokalt boende förändrats från sand till silt. Stränderna har slammat igen och de båtlänningar som tidigare användes är inte möjliga att sjösätta vid. Orsaken till igenslamningen tros relatera dels till förändrade flöden genom Klippens kraftverk samt den expansion som har skett i Hemavan genom skidbackarna. Vid intervju med Stig Strand påtalade han att bäcken invid i Hemavan slammar igen och det har varit nödvändigt att vart annat eller tredje år gräva ur bäcken med en liten grävmaskin. Umeälvens stränder från spegeldammen söder om Hemavan och nedströms till Lill-laisan uppvisar erosionsskador som uppstår vid förändrade flödesmönster samt korttidsreglering (figur nedan). Genom att studera flygbilder från 1990 med aktuella bilder tror vi oss se en förändring. Till vilken andel som slalombacken och förändrande flödesmönster är att relatera till problemet kan inte beskrivas utan fördjupade studier. Projektet har föreslagit att deltat i Lill-laisan bör vara en egen vattenförekomst och att det bör utredas om förekomsten ska klassas som naturlig eller som kraftigt modifierat vatten (KMV). Genom att studera ortofoto kan anas en förändring. Tyvärr går det inte att fastställa djup genom ortofoto.

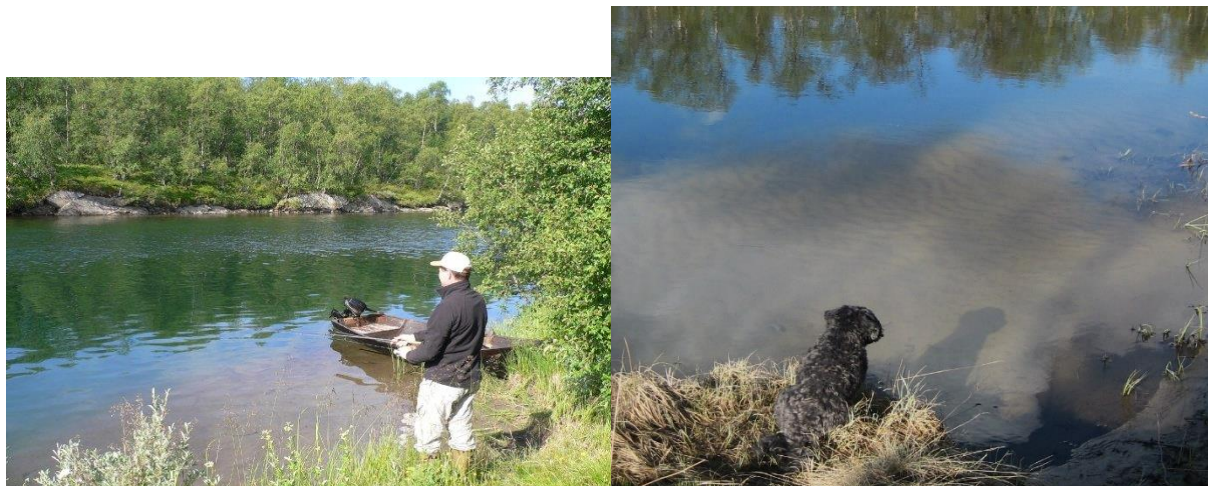
Figur 84. Vänster: Umeälven område 7 Nedre båtplats, Höger: 2009-07-22 Även den nedre båtplatsen har slammat igen.

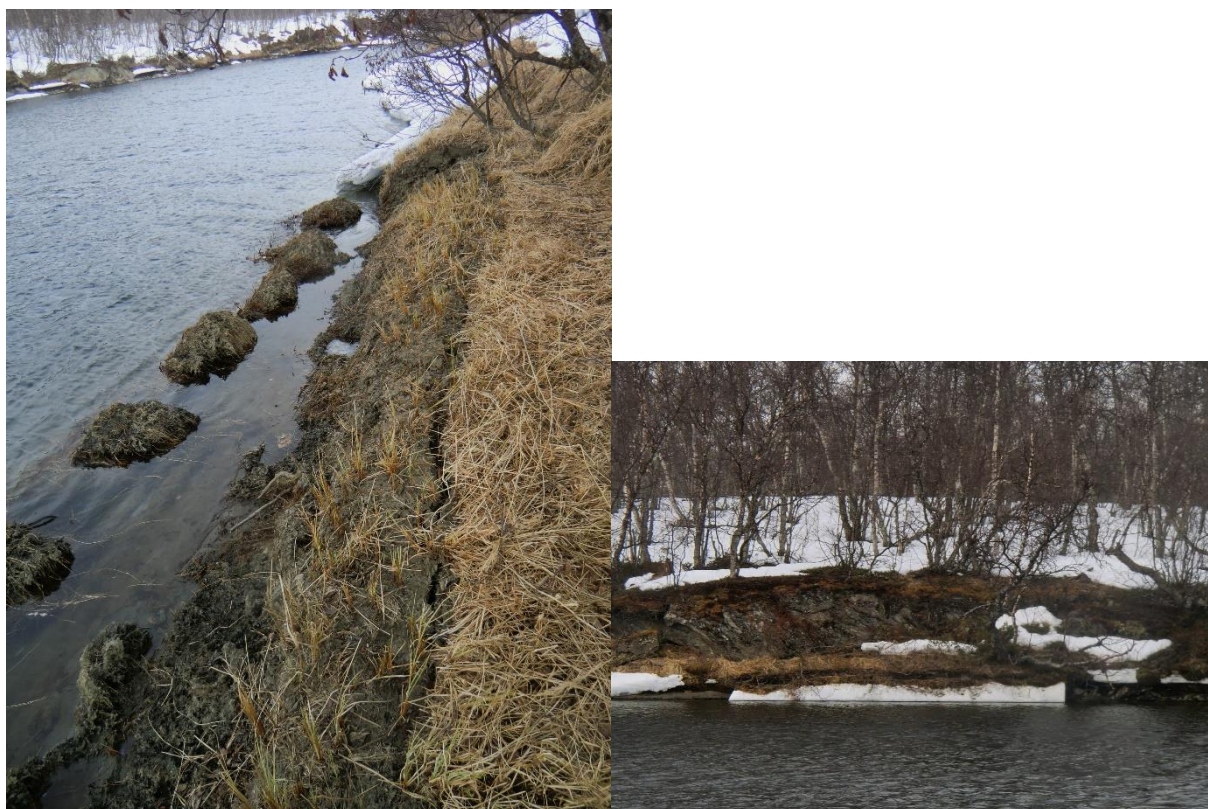
Figur 85. 2010-06-09 Vänster: Umeälven område 7 Nedre båtplats. Samma ställe som ovanstående bild. Slamavlagringen har blivit bredare och tjockare. Höger: 2014-05-07. Umeälven område 7 Nedre båtplats. På södra sidan älven (mitt emot båtplatsen) har strandkanten brutits loss.

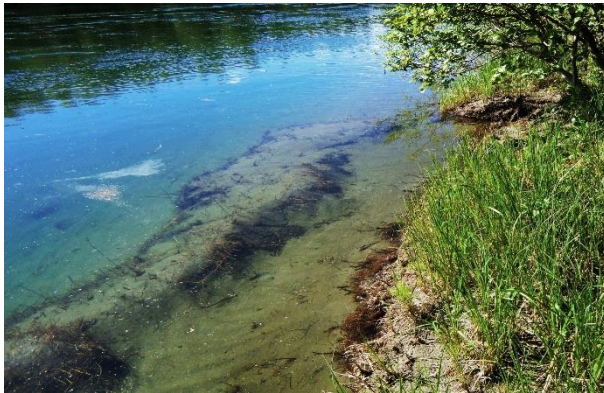
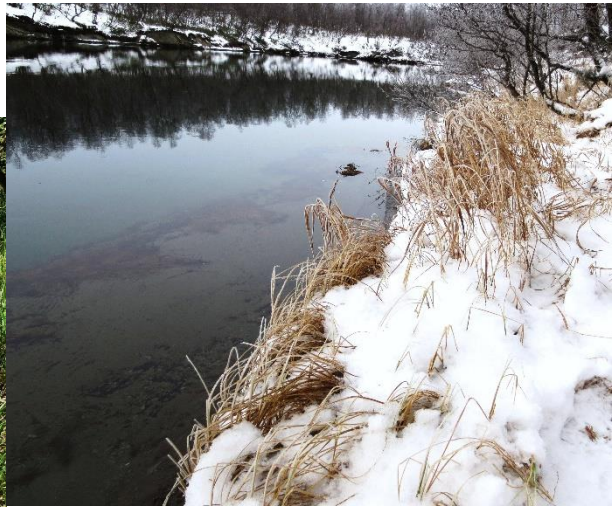
Boende i Lill-Laisan (Isa Eriksson) har sedan 2009 dokumenterat skador och igenslamning. Nedan bilder är från Isa Erikssons båtlaning. Foto: Isa Eriksson.

Figur 86. Vänster: 2014-07-02 Pga tappningarna under vinter bryter isen loss strandkanterna. Höger: 2014-11-27 Umeälven område 7, Nedre båtplats.

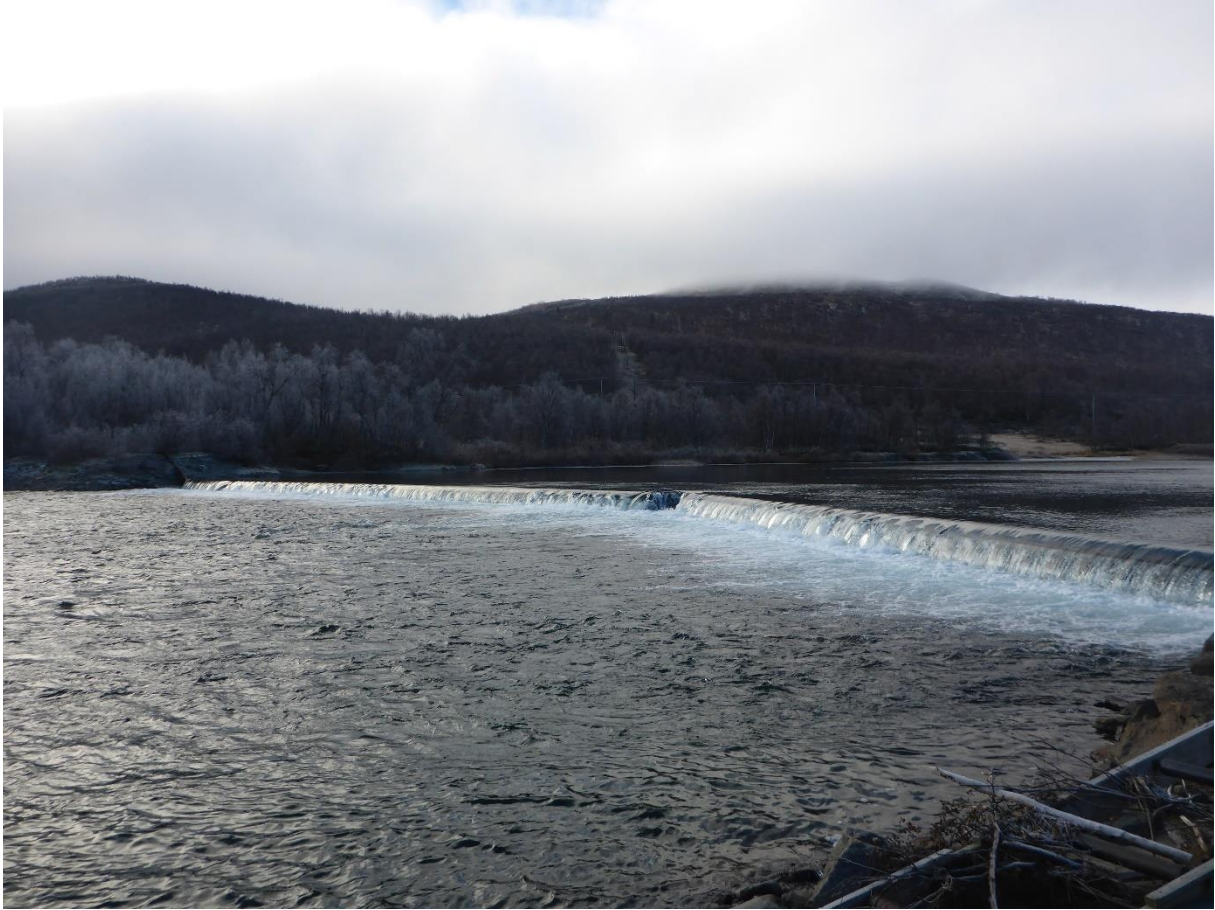
Figur 90. Spegeldamm nedströms Hemavan.

Klippen sträckan. Spegeldammen nedströms Hemavan är däremot ett definitivt vandringshinder.

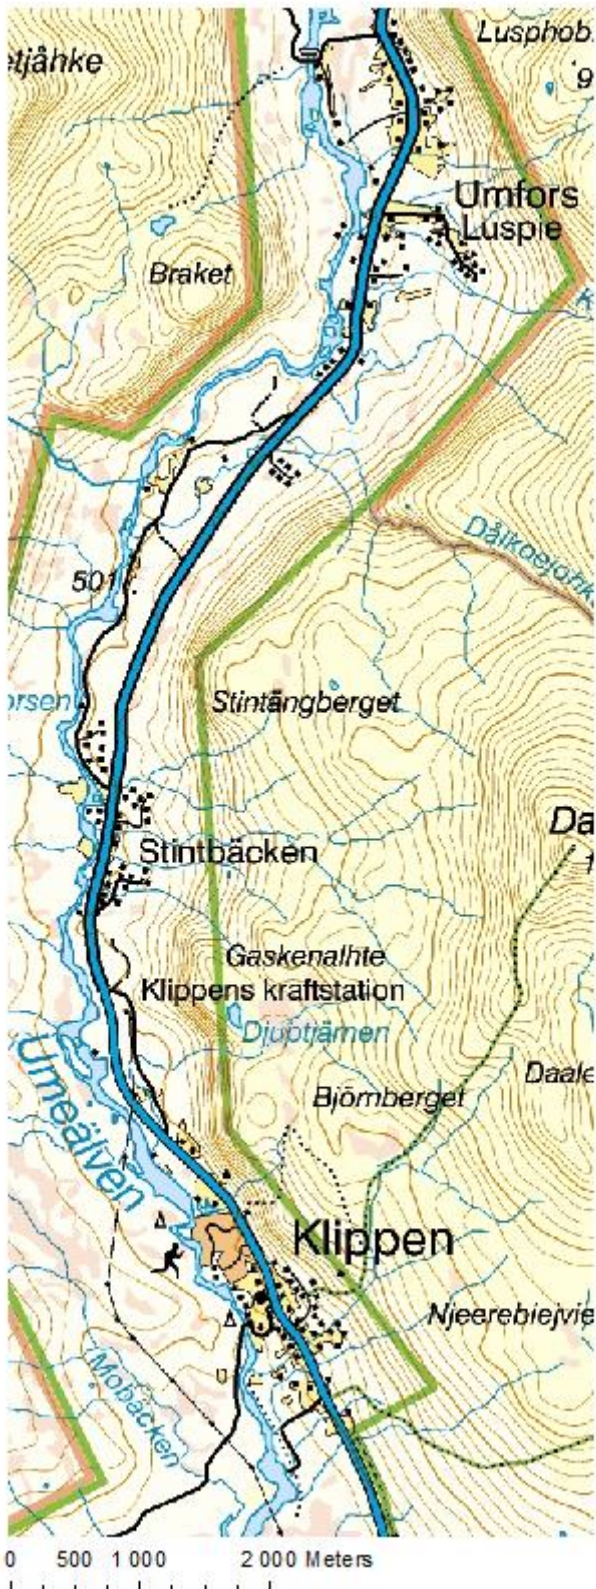
Klippens torråra har flera större biflöden och upplevs som en naturlig sträcka. Vattennivåerna i naturfåran hålls uppe av sju stentrösklar. Trösklarna bedöms inte vara vandringshinder i

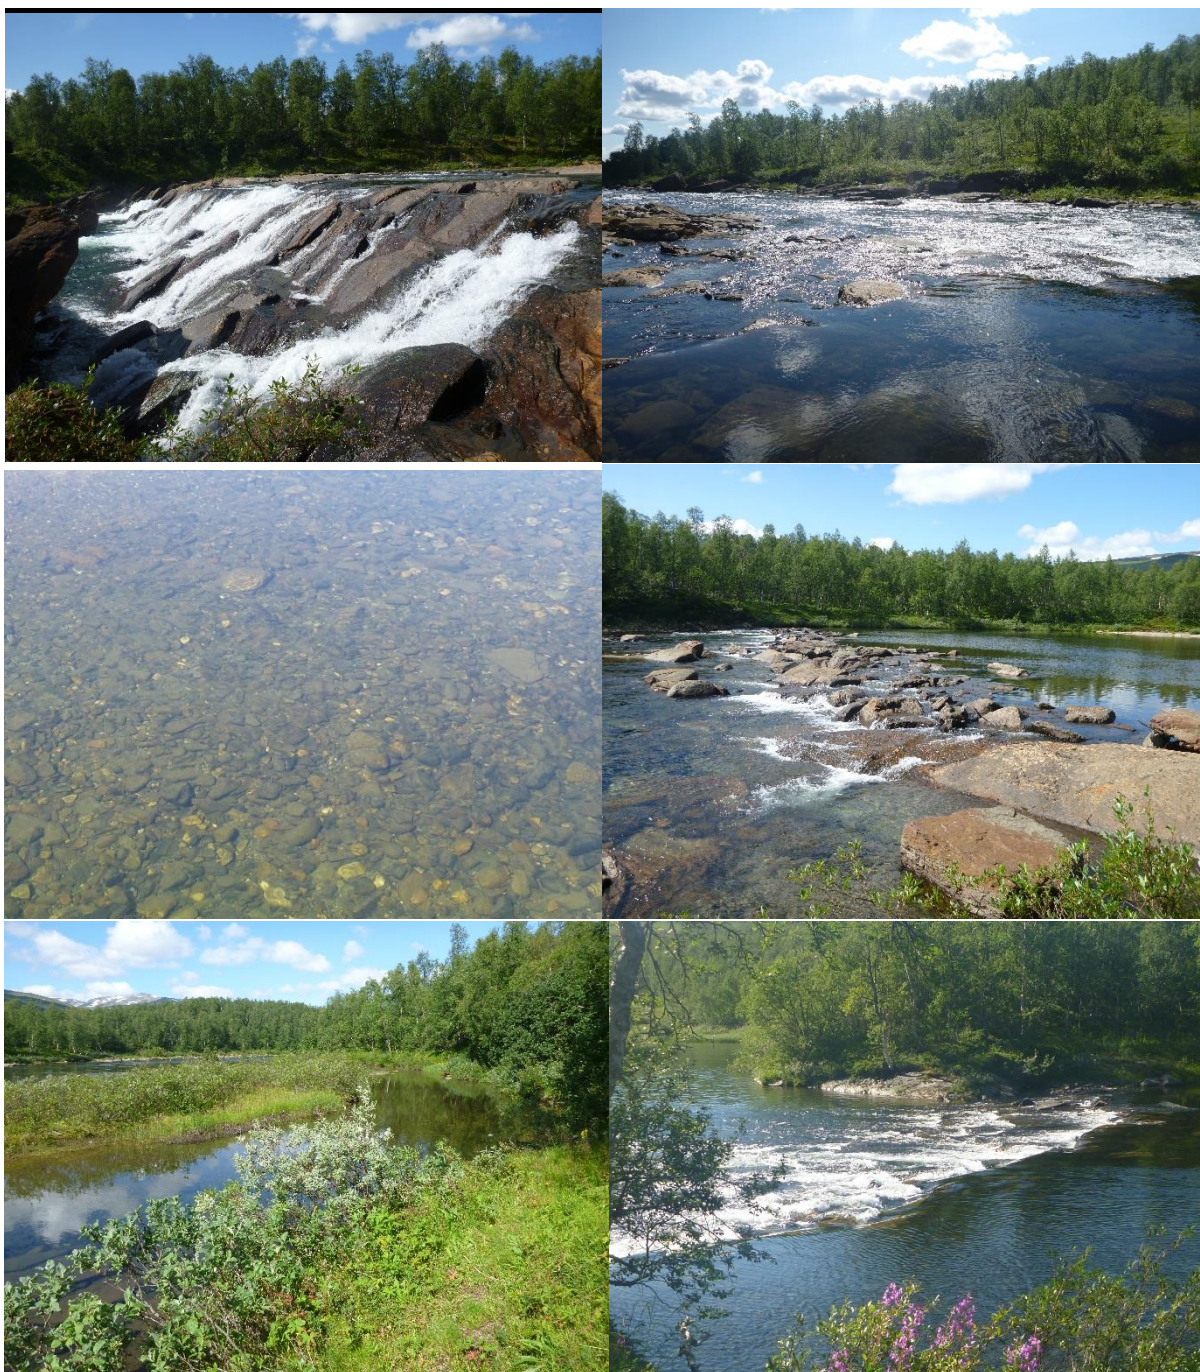
Figur 91. Karta över Klippen torråra

Naturligt vandringshinder nedströms vid koordinater 1 671 226,308 9 838 627,306 Meters, belägna strax norr om tunnelutloppet.

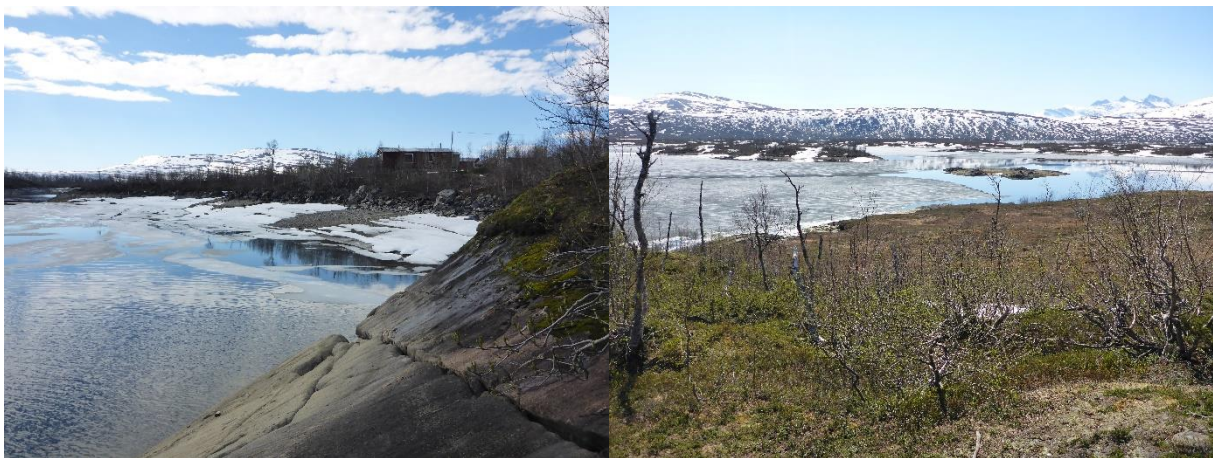
Figur 97. Överuman vid låga vattenstånd

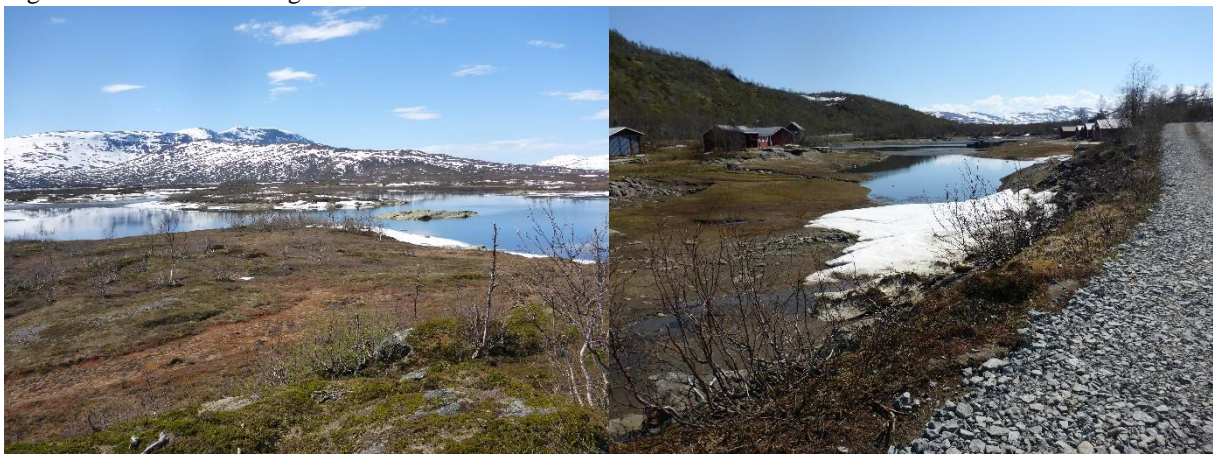
Figur 98. Överuman vid låga vattenstånd vid norska gränsen.

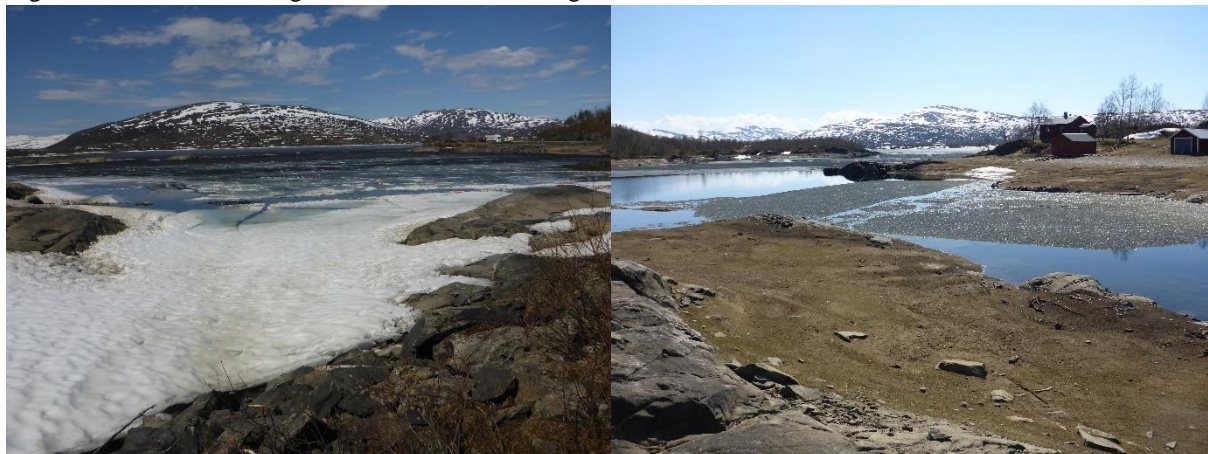
Figur 99. Överuman vid låga vattenstånd vid norska gränsen
